กรมทางหลวง กระทรวงคมนาคม

การประเมินผลกระทบสิ่งแวดล้อม ทางแยกต่างระดับจุดตัดทางหลวงหมายเลข 22
กับทางหลวงหมายเลข 241 และทางหลวงหมายเลข 2347
(แยกบ้านราตุนาวง) จ.สกลนคร

การประชุมเพื่อหารือมาตรการป้องกันและแก้ไขผลกระทบสิ่งแวดล้อม

ไฟล์สื่อประกอบการประชุม

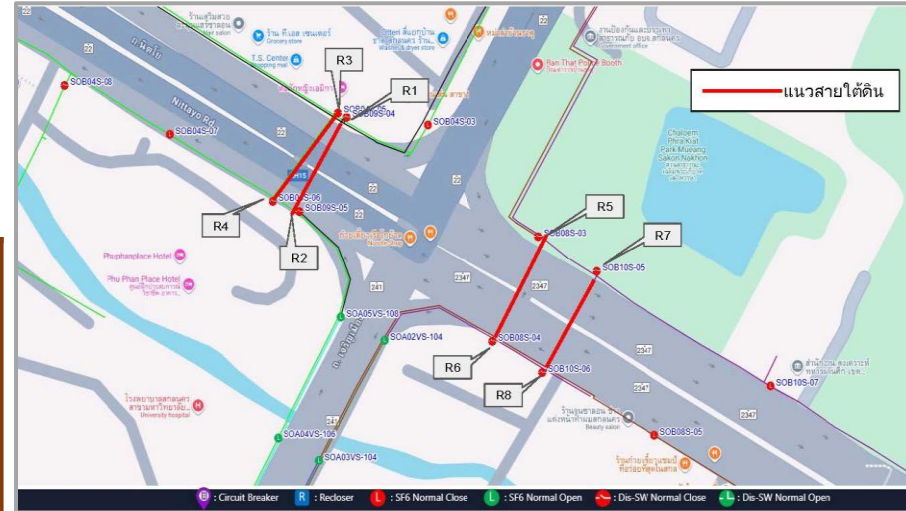
แนวสายไฟฟ้าใต้ดินของการไฟฟ้าส่วนภูมิภาค

- จากการตรวจสอบ พบว่า มีแนวสายไฟฟ้าใต้ดินของ การไฟฟ้าส่วนภูมิภาค กีดขวางงานโครงการดังกล่าวจำนวน 4 แนวสาย ได้แก่ แนวสายไฟฟ้าใต้ดินของ สถานี สกลนคร 2 วงจรที่ 4, 8, 9 และวงจรที่ 10 ซึ่งลอดผ่านบริเวณสี่แยกไฟแดงบ้านธาตุ ประกอบด้วยเสา Riser Pole ที่เกี่ยวข้อง จำนวน 8 ต้น
- เนื่องจากต้องรื้อย้ายสายไฟฟ้าใต้ดิน และ เสา Riser Pole ไปยังตำแหน่งใหม่ ซึ่ง อาจจะมีผลกระทบต่อประชาชนที่อยู่บริเวณข้างเคียง ขอให้ที่ปรึกษาทำแบบสอบถามให้ครอบคลุมถึงกรณีที่มีการไฟฟ้าส่วนภูมิภาค ดำเนินการรื้อย้ายด้วย
- การไฟฟ้าส่วนภูมิภาคจังหวัดสกลนคร รับทราบรายละเอียดรูปแบบการก่อสร้างโครงการ และเห็นด้วยกับรูปแบบโครงการดังกล่าว

- กำหนดมาตรการป้องกัน แก๊ส และลดผลกระทบสิ่งแวดล้อมด้าน สาธารณูปโภคให้ผู้รับเหมาประสานแนวทางหลวงสกลนคร เพื่อแจ้งรายละเอียดและตำแหน่งเสาไฟฟ้าที่ต้องรื้อย้ายระบบไฟฟ้า รวมทั้งแผนการดำเนินการรื้อย้าย เพื่อลดผลกระทบต่อประชาชนให้น้อยที่สุด

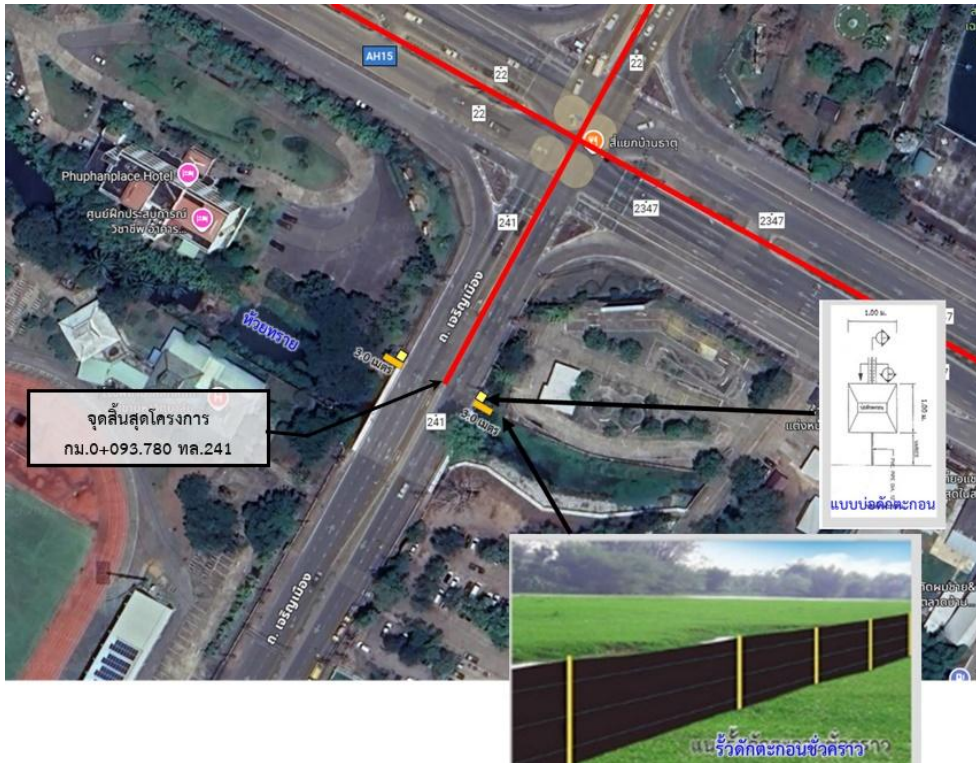
ตำแหน่งติดตั้งรั้วดักตะกอนชั่วคราวแบบ และตำแหน่งบ่อดักตะกอน

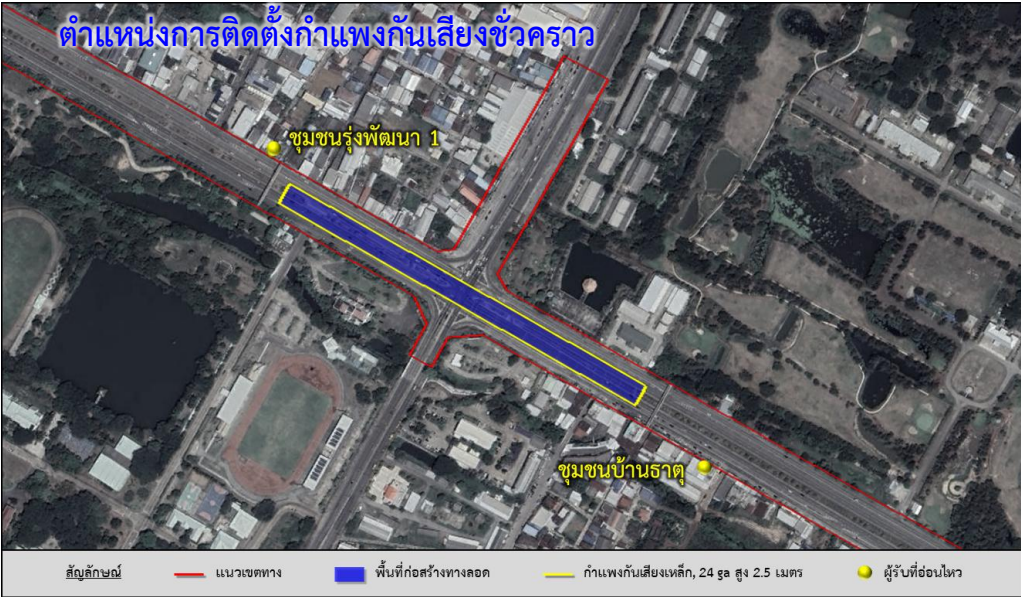
ตัวอย่างกำแพงกันเสียงชั่วคราวที่ติดตั้งบนแบรีเออร์คอนกรีต
