กรมทางหลวง กระทรวงคมนาคม

การประเมินผลกระทบสิ่งแวดล้อม ทางแยกต่างระดับจุดตัดทางหลวงหมายเลข 22
กับทางหลวงหมายเลข 241 และทางหลวงหมายเลข 2347
(แยกบ้านราตุนาวง) จ.สกลนคร

การประชุมเพื่อสรุปผลการประเมินผลกระทบสิ่งแวดล้อม

ไฟล์สื่อประกอบการประชุม

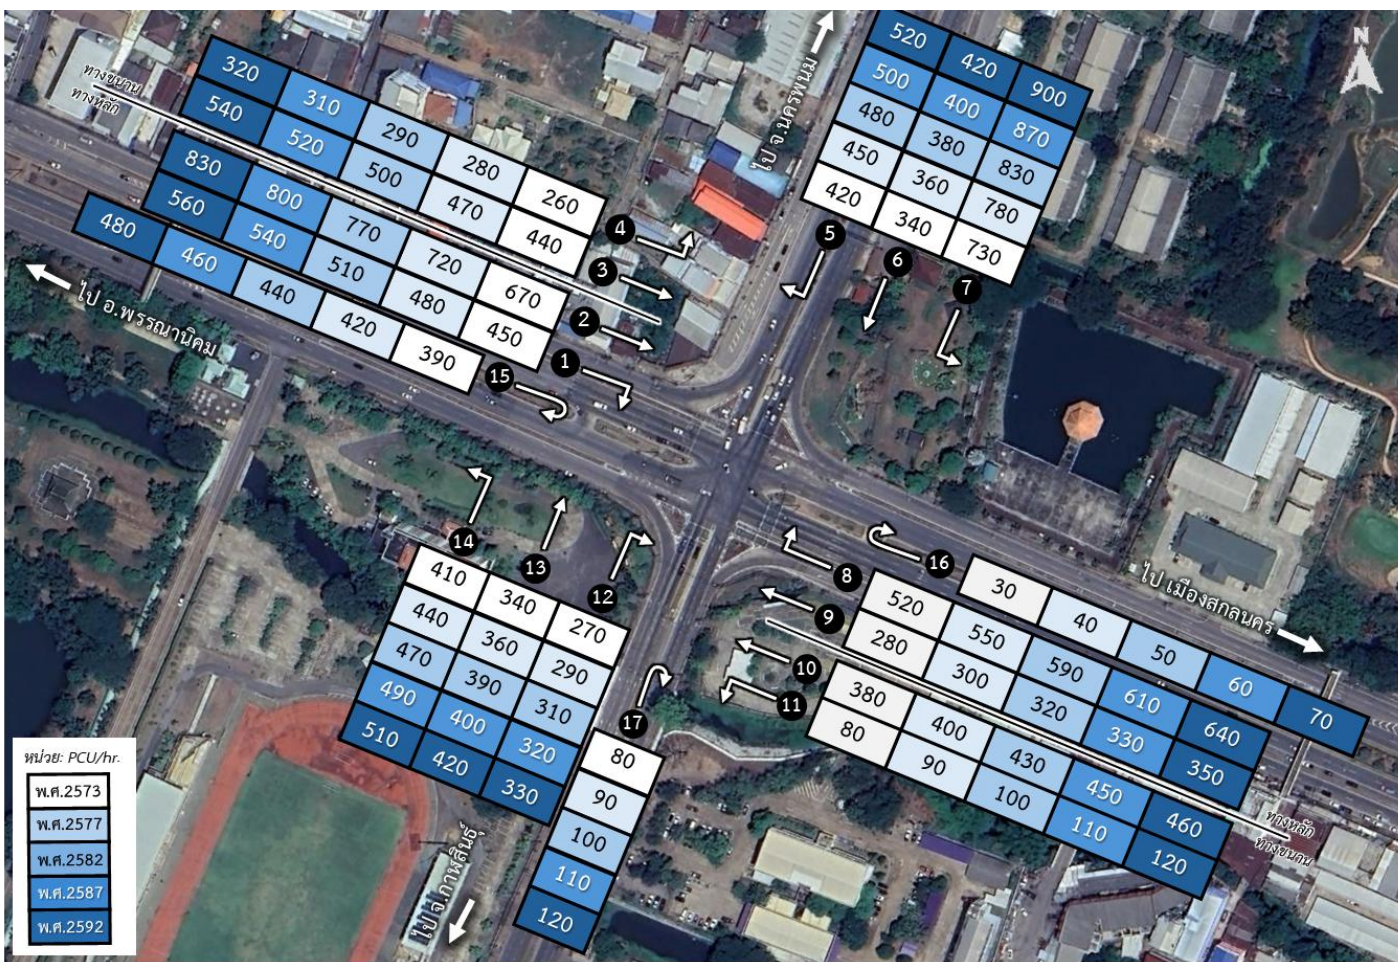
การคาดการณ์ปริมาณจราจร

จากข้อมูลการสำรวจปริมาณจราจร ที่ปรึกษาได้ทำการคาดการณ์ปริมาณจราจรทุก ๆ ช่วง 5 ปีเป็นเวลา 20 ปี ได้แก่ ปี พ.ศ. 2573, พ.ศ. 2577, พ.ศ. 2582, พ.ศ. 2587 และพ.ศ. 2592 ทั้งนี้ ได้แสดงผลการคาดการณ์ปีเปิดและปีสุดท้ายของการคาดการณ์

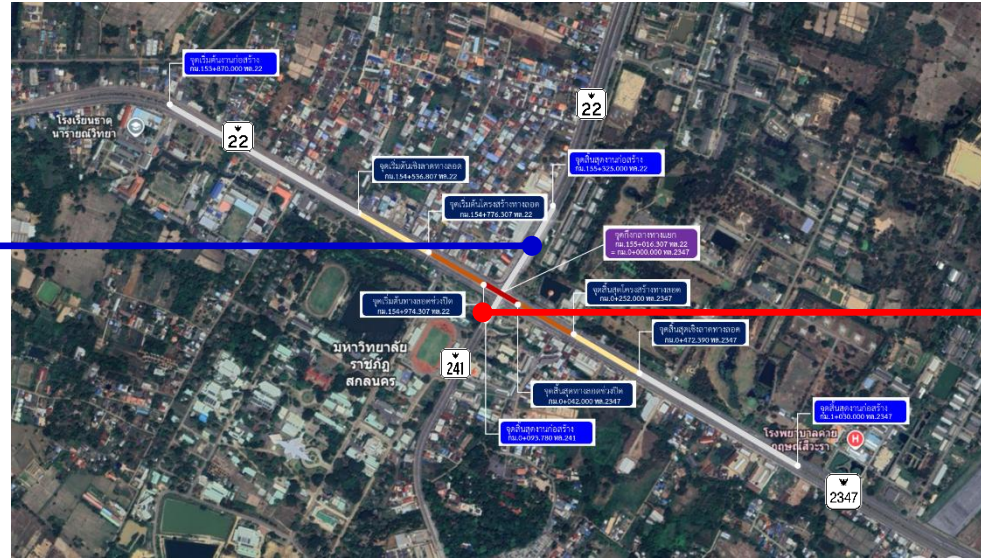
รูปแบบทางแยกต่างระดับของโครงการ

รูปตัดถนนโครงการ บริเวณ ทล.22 (ด้านทิศเหนือของทางแยก)

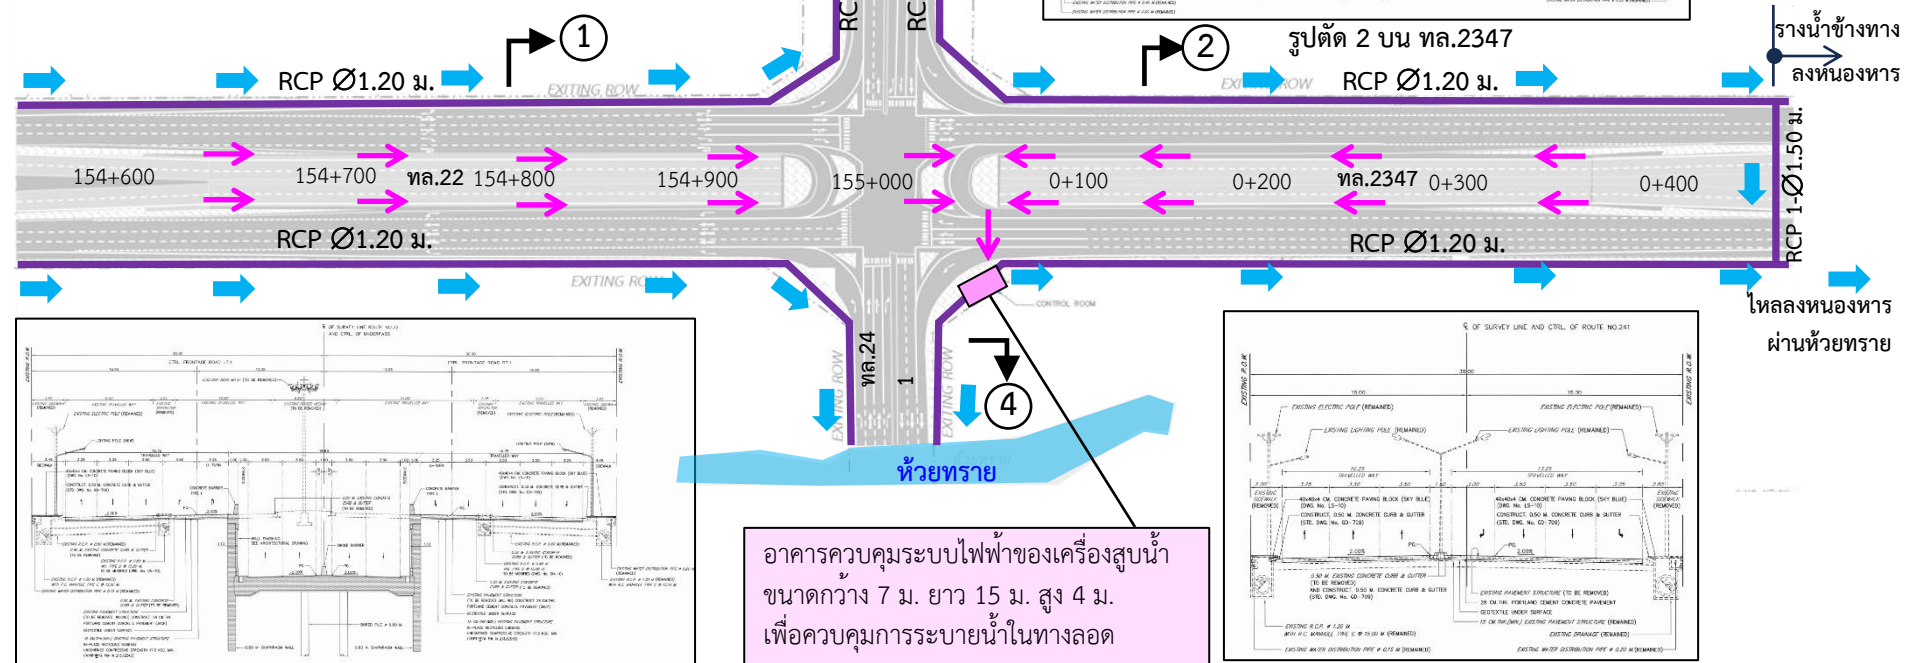
จากการตรวจสอบขนาดท่อระบายน้ำใต้ทางเท้าเดิม
พบว่าสามารถรองรับปริมาณน้ำได้อย่างเพียงพอ

รูปตัด 3 บน ทล.22

อาคารควบคุมระบบไฟฟ้าของเครื่องสูบน้ำ
ขนาดกว้าง 7 ม. ยาว 15 ม. สูง 4 ม.
เพื่อควบคุมการระบายน้ำในทางลอด

รูปตัด 1 บน ทล.22

รูปตัด 4 บน ทล.241

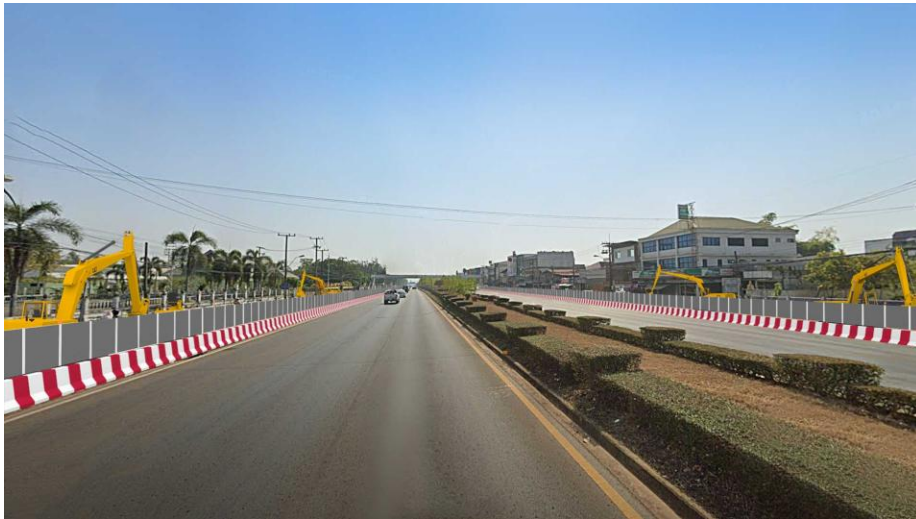
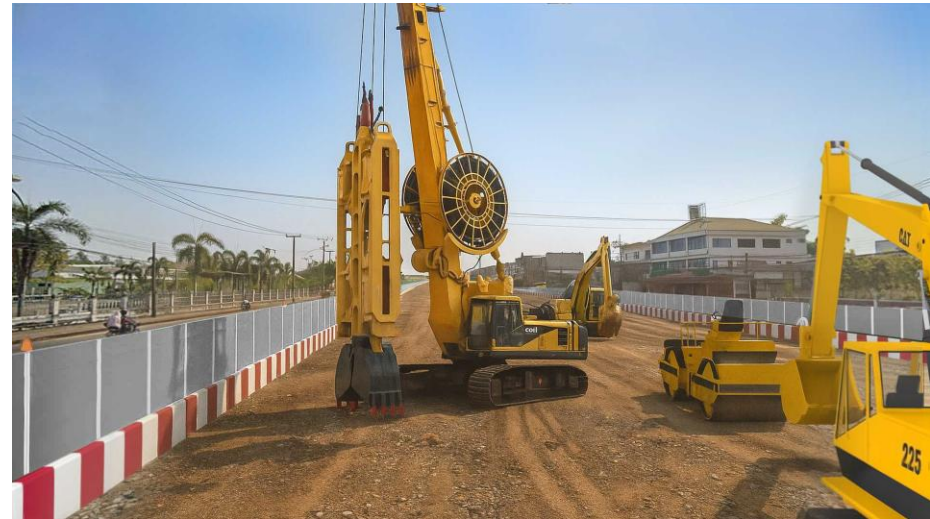
ระยะที่ 1
งานปรับปรุงก่อสร้างถนน
คู่ขนาน (Frontage road)
ที่อยู่ชิดเขตทาง พร้อมทางเท้า

ระยะที่ 2
งานก่อสร้างทางลอด
ขนาด 4 ช่องจราจร
